# De brand in de Singelgarage te Alkmaar

Oprachtgever:	Instituut Fysieke Veiligheid
Contactpersoon:	dr.ir. N. Rosmuller
Titel:	De brand in de Singelgarage te Alkmaar
Datum:	21 oktober 2020
Status:	Definitief
Versie:	1.0
Auteurs:	T. Hessels MSc en ing. J. Ebus
Projectleider:	ing. R. van den Dikkenberg MCDM
Review:	ing. R. Hagen MPA en dr. ir. R. Weewer
Eindverantwoordelijk:	dr. ir. N. Rosmuller
Omslagfoto:	Hans Peter Olivier en Evelien Olivier-Wittenberg

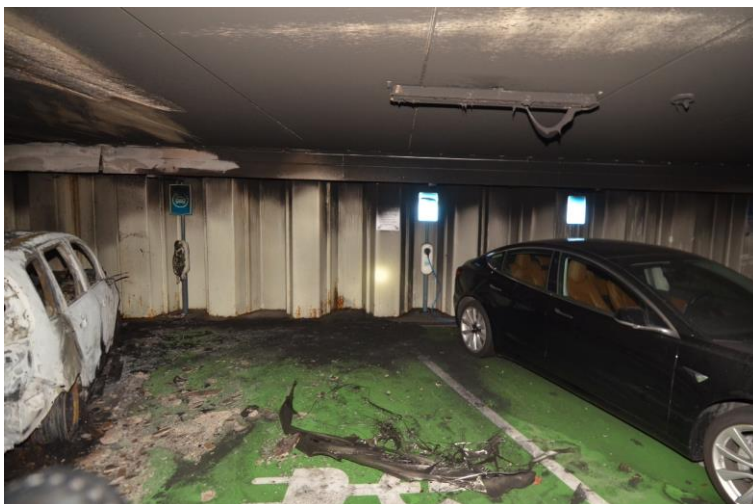
Op circa 4 meter afstand van de Citroen stond, met één vrij parkeervak ertussen, een volledig elektrisch voertuig (Tesla). Dit voertuig stond op een parkeerplaats voor elektrische voertuigen en was aangesloten op de laadpaal. Het voertuig heeft niet gebrand, is niet door hittestraling aangetast er heeft alleen roetschade opgelopen (zie Afbeelding ). De kap van het verlichtingsarmatuur boven de Tesla aan het plafond is gesmolten en op de grond gevallen. De meeste van dergelijke kappen worden gemaakt van polycarbonaat en beginnen te vervormen bij temperaturen boven de 180 °C.

**Afbeelding 4.3 Tesla naast de uitgebrande Citroen C3**

Op basis van de ons beschikbare gegevens kunnen wij geen uitspraak doen over het exacte brandverloop. Ook heeft het IFV niet kunnen achterhalen waarom de Tesla geen schade heeft opgelopen. Uit de interviews is naar voren gekomen dat de Tesla niet door de brandweer gekoeld is.

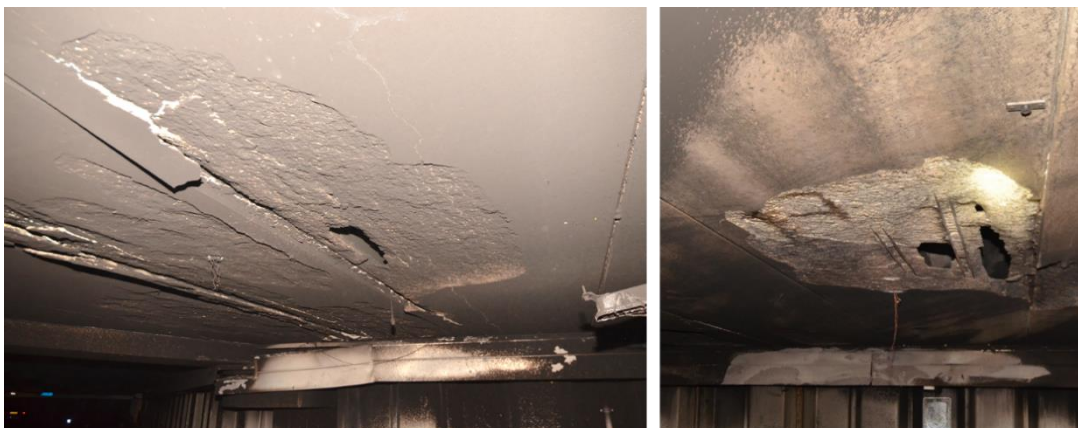
De plafond-/vloerconstructie boven het elektrische voertuig (Afbeelding 4.5 links) en boven het conventioneel aangedreven voertuig (Afbeelding 4.5 rechts) is aangetast door de brand. Zichtbaar is dat er boven het conventioneel aangedreven voertuig over een grotere *diepte* beton is weggefallen, waardoor er meer wapening van het beton zichtbaar is ten opzichte van het beton boven het elektrische voertuig. Dit kan mogelijk verklaard worden doordat er een waterstraal op de constructie is gezet. Dit is te zien aan de schoongespoelde delen van het plafond en de afdrucken van de druppels op het roet. Dit kan tot snel afkoelen van het beton hebben geleid, met afspatten tot gevolg.

**Afbeelding 4.5** Links plafondconstructie boven het elektrische voertuig, rechts boven het conventionele voertuig

Boven het elektrische voertuig is er over een grotere *lengte* schade aan de plafondconstructie dan boven het conventionele voertuig. Een mogelijke verklaring hiervoor is dat een brand in een elektrisch voertuig langer duurt dan in een conventioneel voertuig. De betonconstructie boven het elektrische voertuig kan dus langer bloot zijn gesteld aan hoge temperaturen. Een andere mogelijke verklaring is dat er boven de elektrische auto hogere temperaturen zijn bereikt, doordat het accupakket bij de brand betrokken is geraakt. Twee van de ventilatieopeningen van het accupakket komen uit in de achterbak van het

De exacte oorzaak van het verschil in schade aan de betonconstructie is niet bekend.

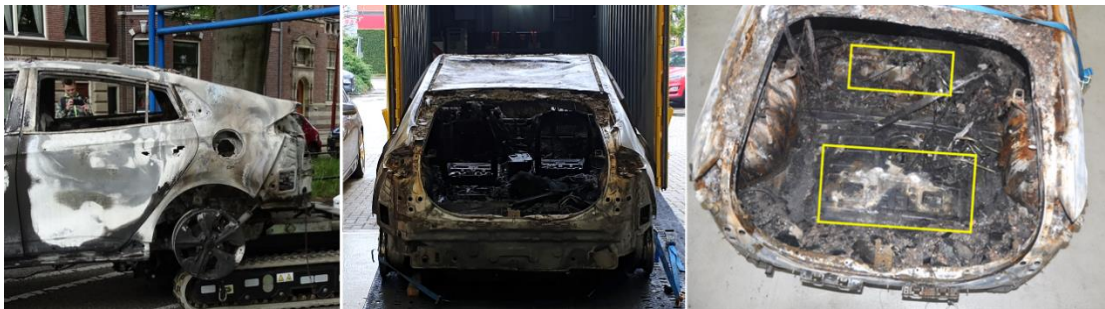
**Afbeelding 4.6 Achterzijde van het betrokken elektrische voertuig en de posities van de openingen**

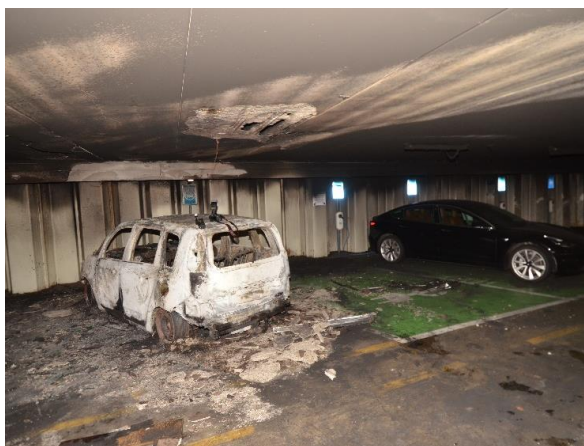
Afbeelding 5.2 Uitgebrande Citroen C3

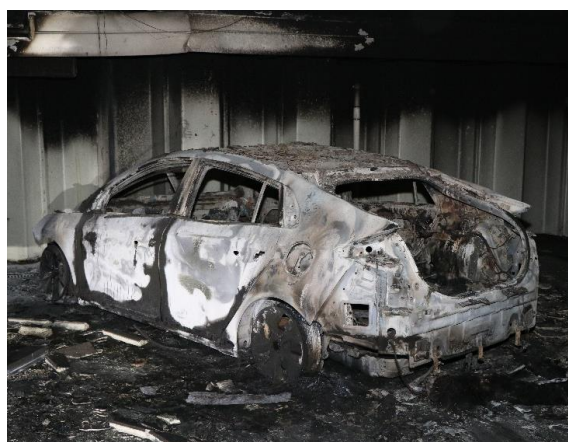
Afbeelding 5.3 Uitgebrande Hyundai Ioniq

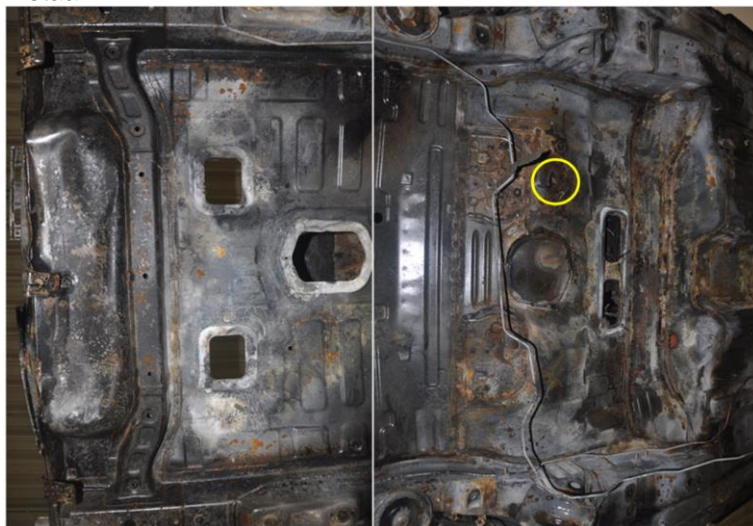
In Afbeelding B4.12 is op de samengestelde foto de onderzijde van de carrosserie van de auto zichtbaar. Opvallend is het schoongebrande deel ter plaatse van de afvoeropeningen voor lucht. Op één locatie, geel omcirkeld, is als gevolg van de brand een gat ontstaan in het metaal.

**Afbeelding B4.12** Onderzijde van de carrosserie ter plaatse van het accupakket

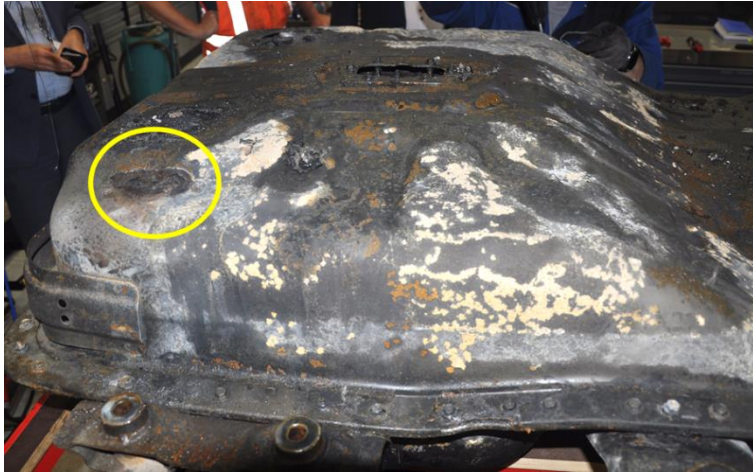
Aan de bovenzijde van het accupakket zijn enkele gaten ontstaan. Het grootste gat zit ter hoogte van de locatie waar een gat is ontstaan in de carrosserie van de auto. Zie Afbeeldingen B4.13 en B4.14, waar de gaten geel omcirkeld zijn.

Afbeelding B4.13 Gat in het gedeelte van het accupakket onder de achterbak

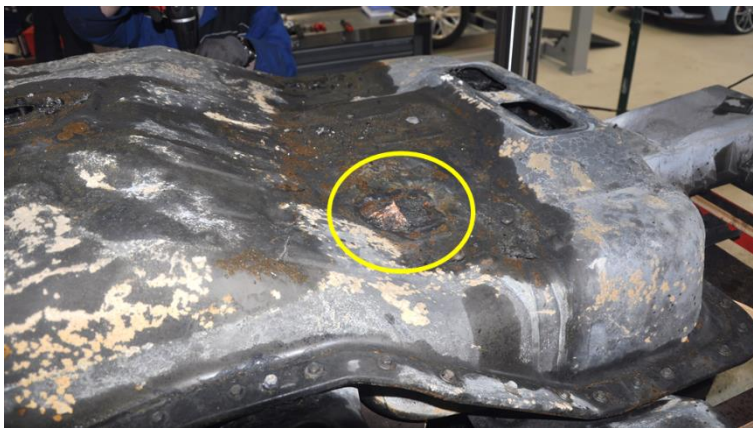
Afbeelding B4.14 Gat in het gedeelte van het accupakket onder de passagiersstoelen

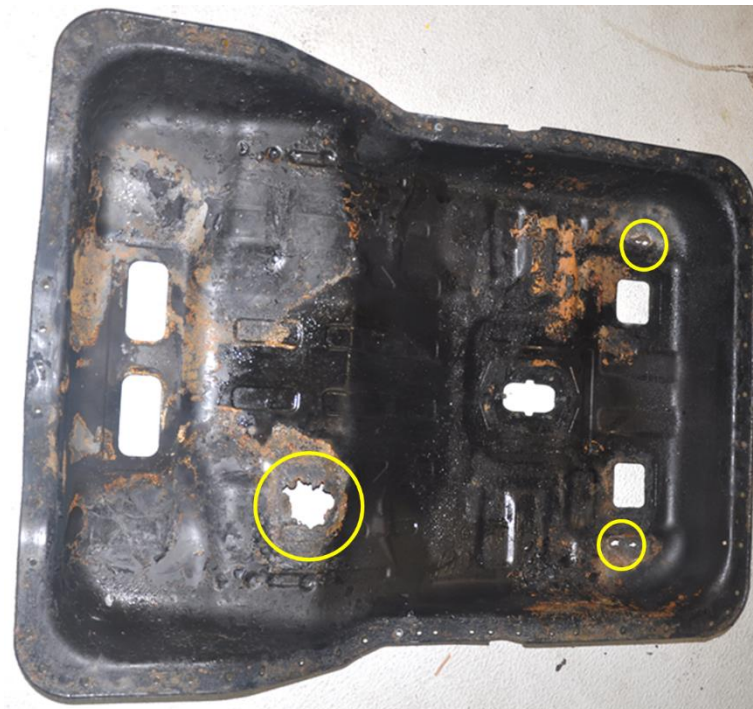
Afbeelding B4.15 Bovenzijde van het accupakket

De bovenzijde van het accupakket is verwijderd om de binnenzijde te kunnen bekijken. Op de foto in Afbeelding B4.15 op de vorige pagina is zichtbaar dat er op drie verschillende locaties gaten zijn ontstaan in het metaal van de bovenzijde van het accupakket. Opvallend is dat de coating / verf op het metaal ter plaatse van de accueenheden deels weggebrand is. Bij het grootste gat, linksonder in Afbeelding B4.15, is de bovenzijde van de accu-unit zichtbaar. Ter hoogte van dit gat is ook een gat ontstaan in de carrosserie van de auto. De randen van het gat in het metaal zijn aan de zijde van de carrosserie (buitenzijde) anders dan aan de zijde van de accueenheden (binnenzijde). Het metaal lijkt aan de buitenzijde gesmolten te zijn (zie Afbeelding B4.16), terwijl aan de binnenzijde de randen er 'scherp' uit zien (zie Afbeelding B4.17).

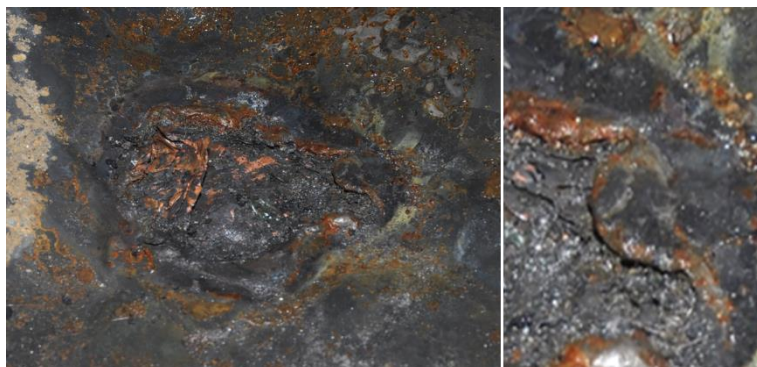
**Afbeelding B4.16** Gaten gezien vanaf de buitenzijde van het accupakket

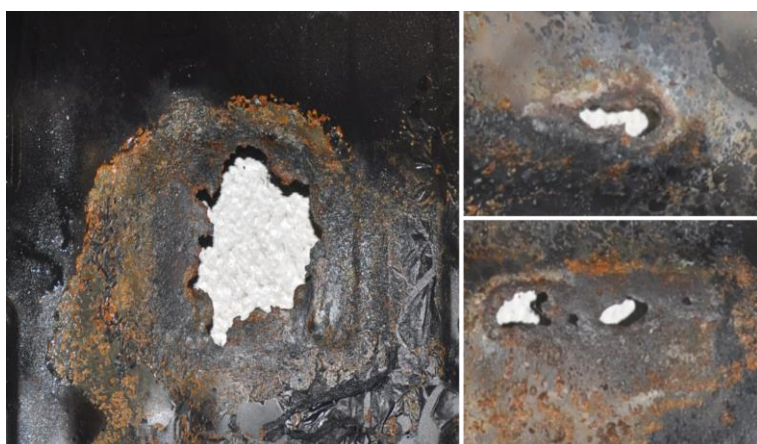
**Afbeelding B4.17** Gaten gezien vanaf de binnenzijde van het accupakket

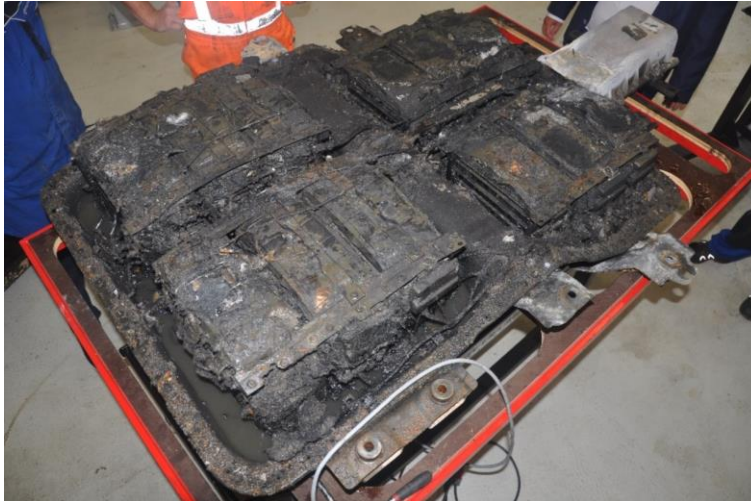
Na het verwijderen van de bovenzijde van het accupakket zijn de accueenheden zichtbaar (zie Afbeelding B4.18). Opvallend is dat de bovenzijde met name beschadigd is ter plaatse van de ventilatieopeningen in het accupakket. Ook staat de bovenste case van elke accumodule van de vier accueenheden bol (zie Afbeelding B4.19). De vermoedelijke oorzaak hiervan is het bol gaan staan van pouch cellen voordat deze bezwijken. Voor zover zichtbaar, zijn de meeste cases met daarin een pouch cel vervormd. Door het bol gaan staan kunnen onderdelen tegen het metalen omhulsel van het totale accupakket aan zijn gekomen en door de brand zijn de isolatoren tussen de verschillende metalen onderdelen weggebrand.

Afbeelding B4.18 Binnenzijde van accupakket met de vier accueenheden

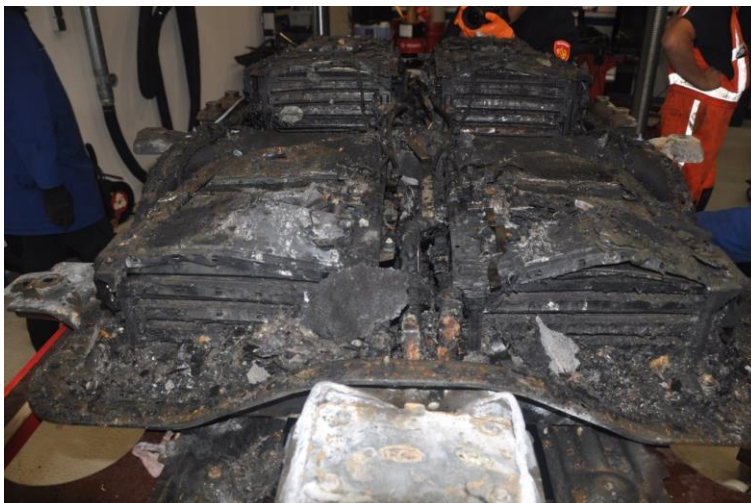
Afbeelding B4.19 Bol staan van bovenzijde van de accueenheden

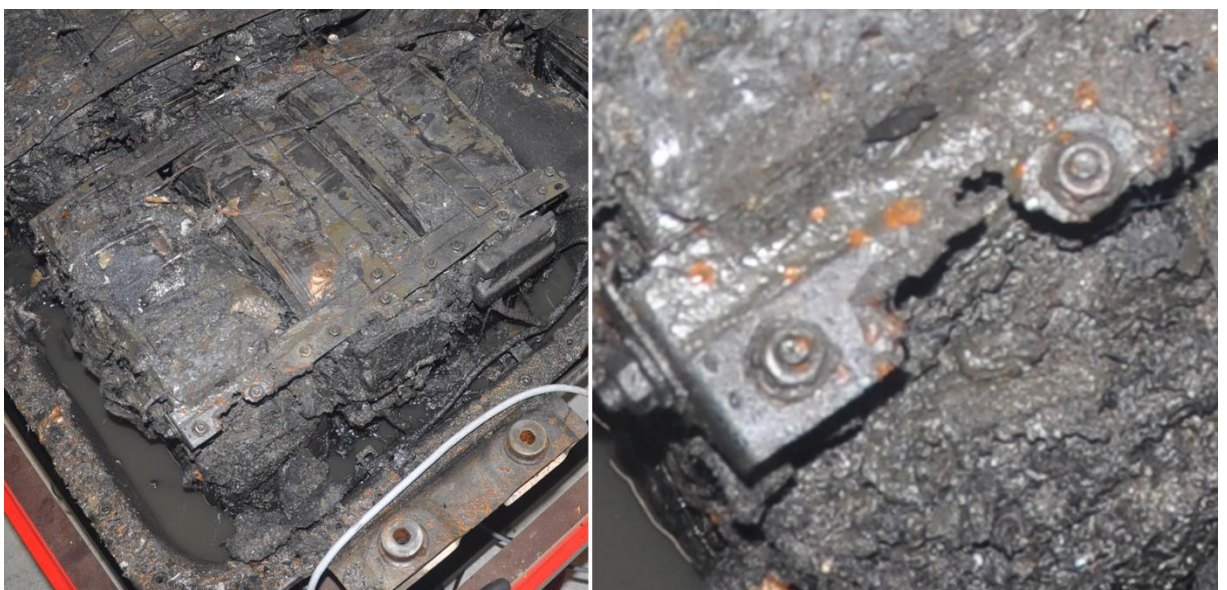
Afbeelding B4.20 Bovenzijde van de accueenheid met de beschadigde metalen rail

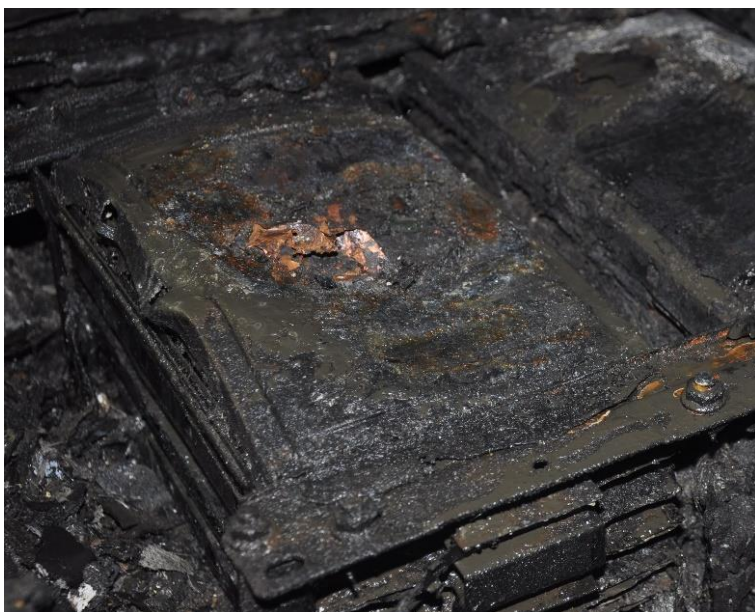
Het vuur is op één locatie door drie lagen metaal heen gebrand. De case waarin de pouchcellen zitten, de buitenzijde van het accupakket en de carrosserie van de auto.

**Afbeelding B4.21 Gat in de bovenzijde van de case**

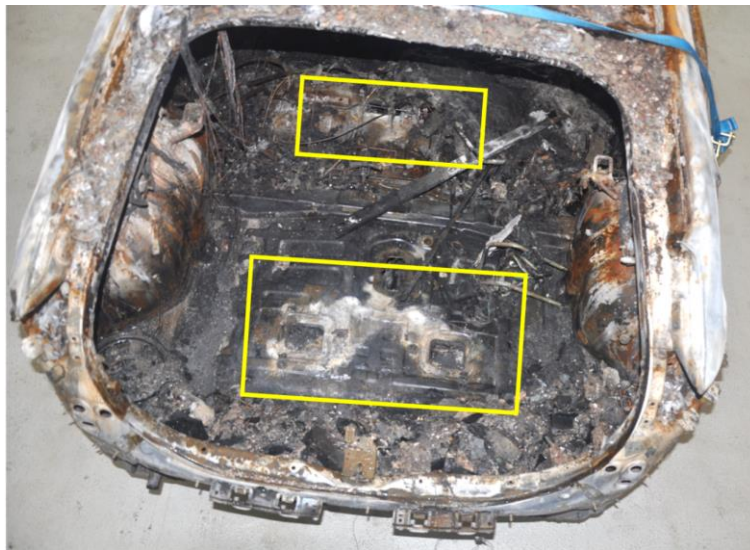
Op de onderstaande foto is binnen de gele markering zichtbaar dat het metaal verkleurd is. Dit kan gebeurd zijn door het kaal branden van het metaal of door aantasting als gevolg van de vrijgekomen verbrandingsproducten. De randen in de bodem van de auto voor de ventilatieopeningen van het accupakket zijn nauwelijks beschadigd door de brand.

Afbeelding B4.22 Locatie van de open verbinding tussen het accupakket en de auto

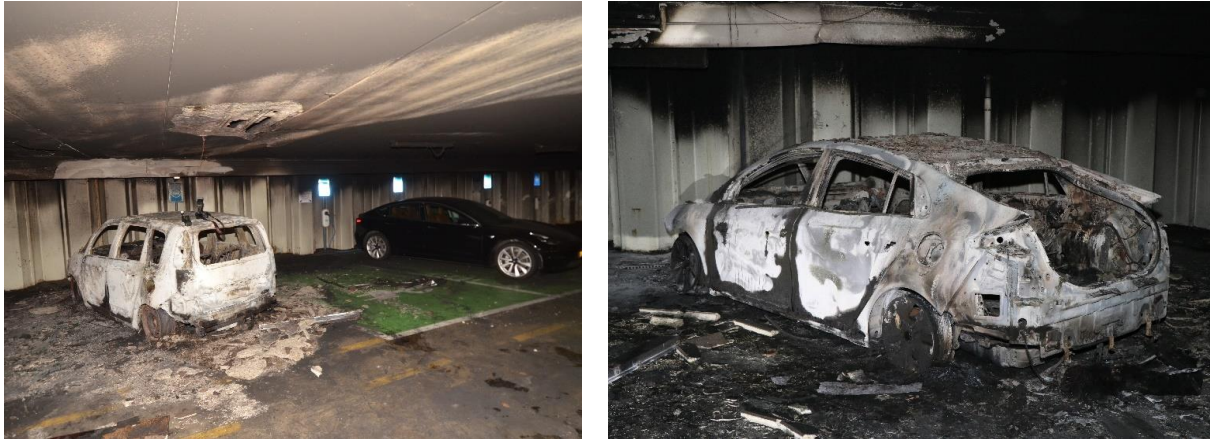
**Afbeelding B5.1 De uitgebrande Citroen C3 en de Hyundai Ioniq**
