# De brand in de Singelgarage te Alkmaar

Oprachtgever:	Instituut Fysieke Veiligheid
Contactpersoon:	dr.ir. N. Rosmuller
Titel:	De brand in de Singelgarage te Alkmaar
Datum:	21 oktober 2020
Status:	Definitief
Versie:	1.0
Auteurs:	T. Hessels MSc en ing. J. Ebus
Projectleider:	ing. R. van den Dikkenberg MCDM
Review:	ing. R. Hagen MPA en dr. ir. R. Weewer
Eindverantwoordelijk:	dr. ir. N. Rosmuller
Omslagfoto:	Hans Peter Olivier en Evelien Olivier-Wittenberg

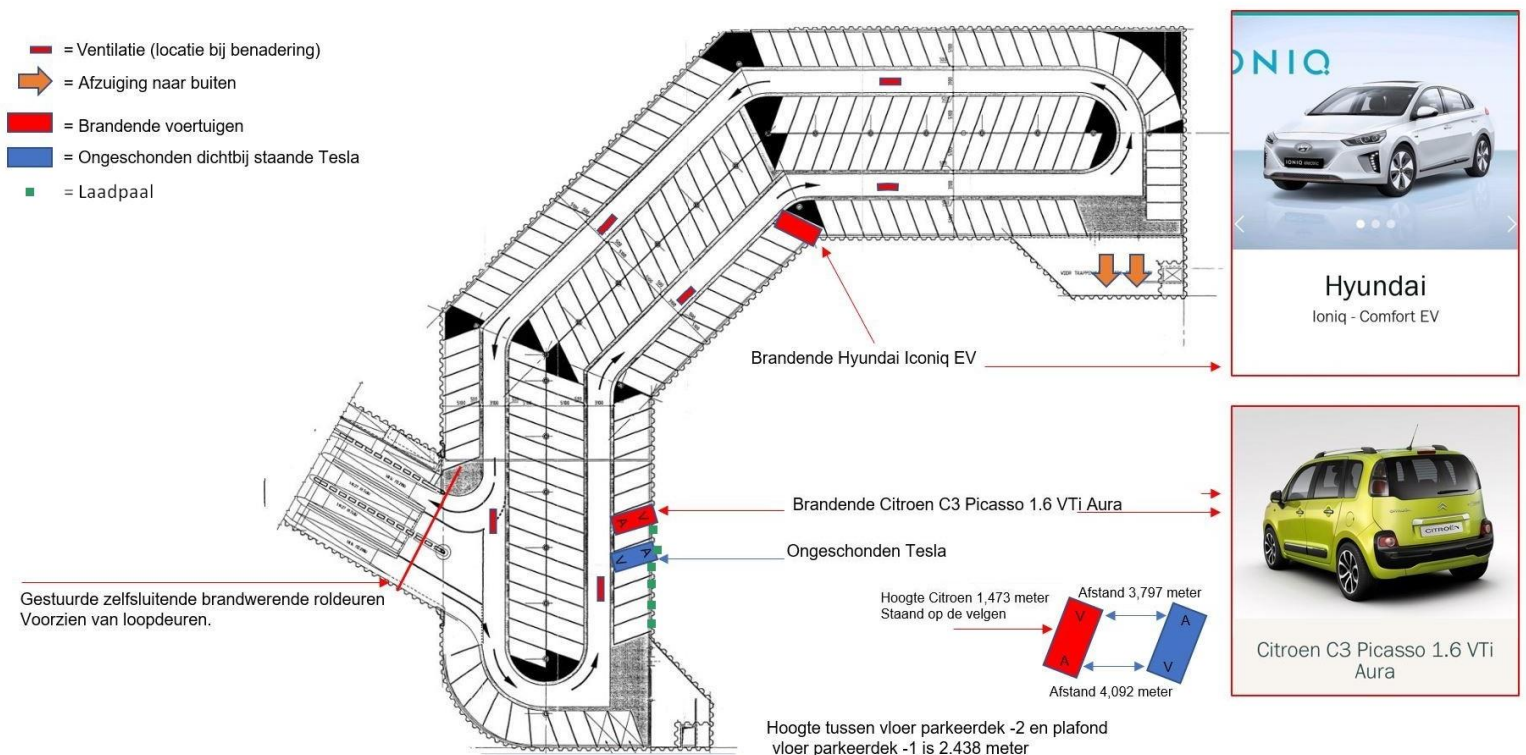
**Afbeelding 1.3 Schematische weergave van de locatie van de brandende voertuigen**

In de parkeergarage hebben twee personenauto's in brand gestaan, die circa 50 meter van elkaar verwijderd stonden. In de parkeervakken tussen de auto's stonden geen voertuigen geparkeerd. Van de twee personenauto's die bij de brand betrokken waren, was er één volledig elektrische (Hyundai Ioniq); de andere auto had een benzinemotor (Citroen C3). De Hyundai Ioniq stond niet bij een oplaadplaats en werd op het moment van het ontstaan van de brand niet geladen.

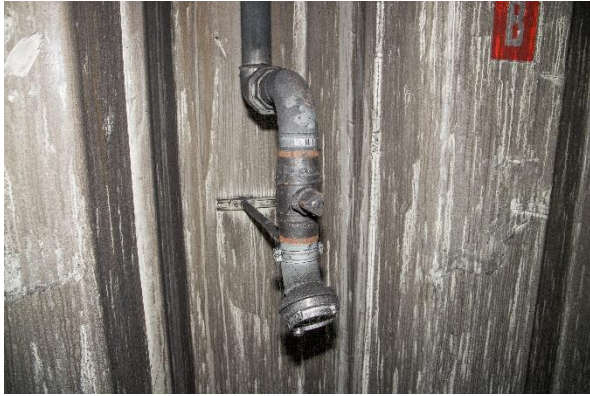
**Afbeelding 2.6** Afnamepunt van de droge blusleiding

Er is een droge blusleiding aanwezig. Het voedingspunt van de droge blusleiding is gepositioneerd bij de hoofdingang 'Singelgarage centrum' (trappenhuis Ritsevoort). Er zijn vier afnamepunten op elke parkeerlaag. Drie hiervan bevinden zich naast één van de trappenhuisen. Zie Afbeelding 2.6.

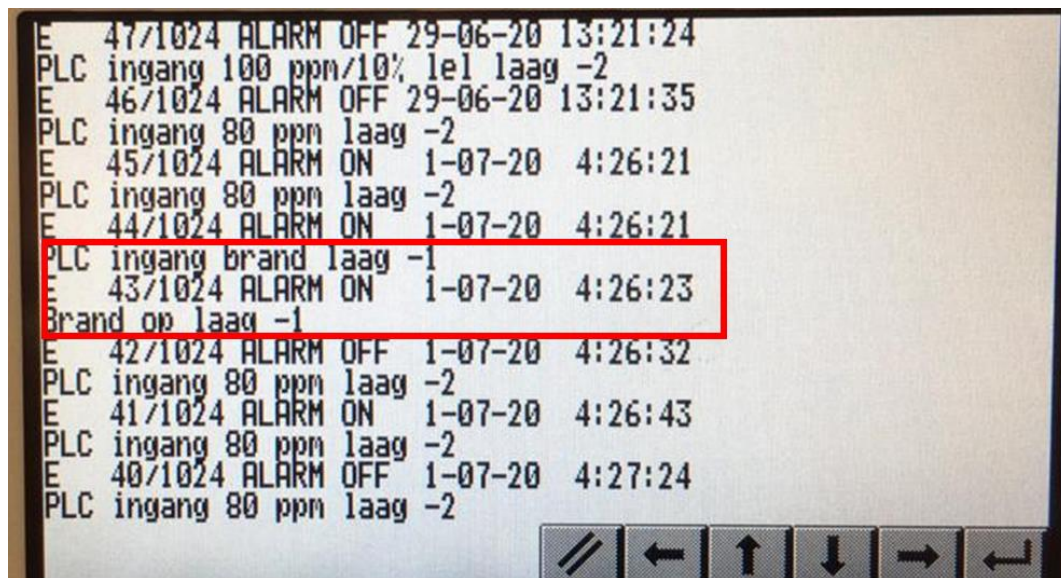
Het tijdstip waarop de voertuigen zijn gaan branden en het exacte brandverloop zijn niet bekend. Er is geen log van de brandmeldinstallatie van de tijdsperiode waarin de brand is ontstaan. Ook zijn er geen videobeelden aan de hand waarvan het startmoment van de brand kan worden vastgesteld. Uit het gedeelte van de log dat wel beschikbaar is, blijkt dat de brandmeldinstallatie geen antwoord krijgt van verschillende installatieonderdelen op de beide parkeerlagen. Er is wel een foto van de digitale log van de parkeergarageventilatie (zie Afbeelding 4.2). De tijd in het systeem is echter niet correct, zodat bij de tijd op het scherm ongeveer twee uur opgeteld moet worden; het exacte tijdsverschil is niet bekend. Op de foto van de digitale log is zichtbaar dat er rond 06:26 een brandmelding komt van parkeerlaag -1, terwijl kort daarvoor een CO-melding is binnengekomen van parkeerlaag -2. In de log staan geen brandmeldingen afkomstig van parkeerlaag -2. Welke sturingen (mogelijk) volgen op het binnenkomen van een brandmelding in het systeem van de parkeergarageventilatie is bij het IFV niet bekend.

Afbeelding 4.2 Beeldscherm van de digitale log van de ventilatie van de parkeergarage; de tijden in ventilatiepaneel komen niet overeen met de werkelijke tijd

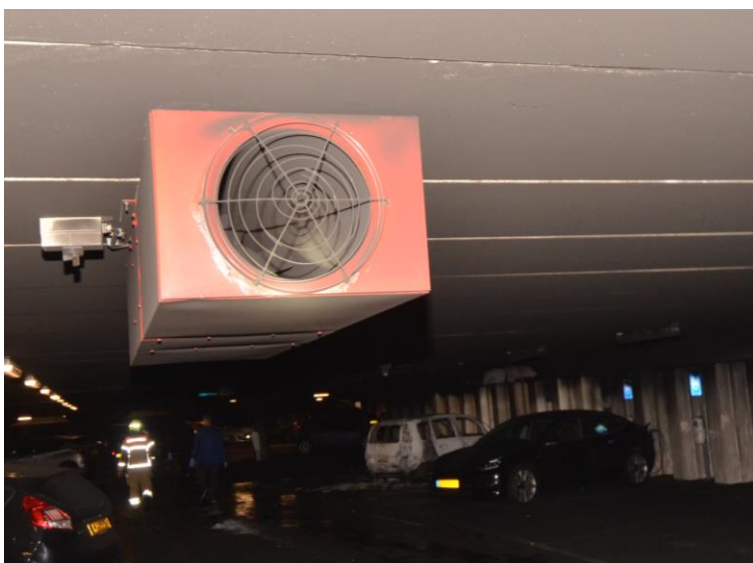
**Afbeelding 4.4 Ventilatiesysteem in de Singelgarage**

Het ventilatiesysteem (zie Afbeelding 4.4) is gemaakt voor gebruiksventilatie en wordt aangestuurd door de CO- en LPG detectie. Tijdens een autobrand wordt er CO geproduceerd. Uit de log van de CO- en LPG-detectie blijkt dat er vanaf 06:22:48 CO wordt gemeten in de parkeergarage. De eerste meting laat 80 ppm zien en bereikt later een maximum van 200 ppm. In de normale situatie zouden deze waarden de gebruiksventilatie aansturen. De grenswaarden van het ventilatiesysteem zijn niet bij het IFV bekend.

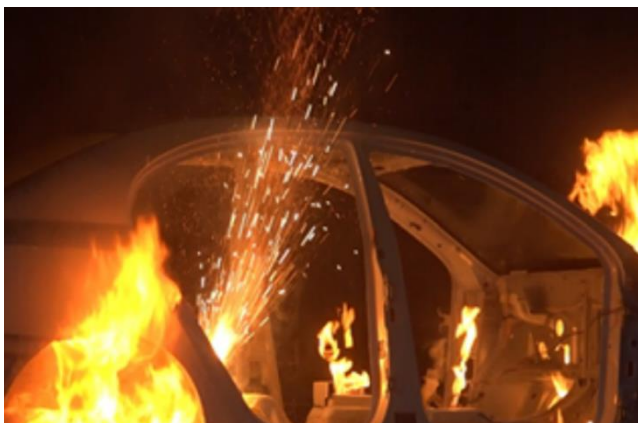
**Afbeelding 4.7 Snijbrandereffect. Bron: (Li et al., 2020)**

waargenomen (Li et al., 2020). Dit is in Afbeelding 4.7 te zien als een vonkenregen die omhoog spuit. Dit kan een risico zijn voor repressief personeel.

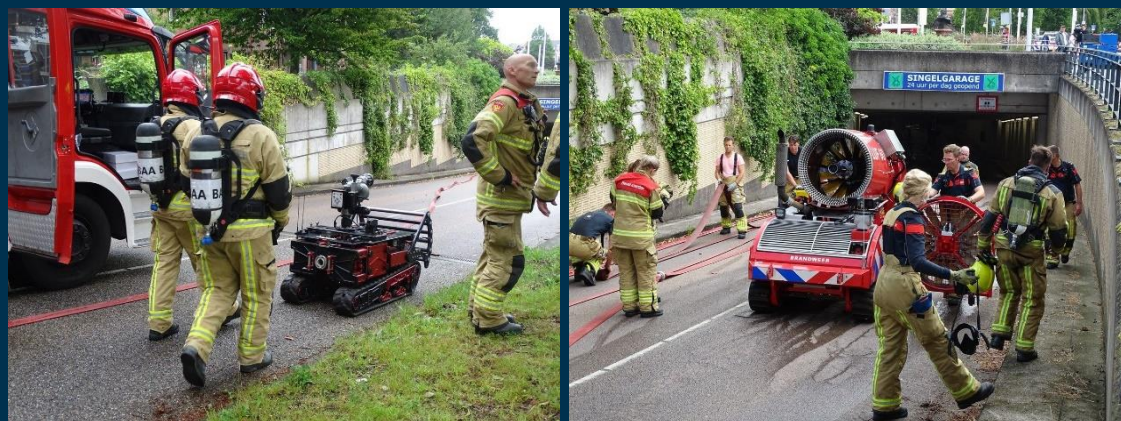
Deze robot wordt aangedreven door een dieselmotor en is voorzien van een grote ventilator met een blusinrichting die zowel een gebonden straal als een sproeistraal kan leveren. De capaciteit is 3500l/min. Deze robot kan zowel blussen als alleen ventileren.

**Afbeelding 6.1** Links: De blusrobot van Amsterdam-Amstelland, rechts: De robot van Haaglanden (Foto's: Hans Peter Olivier en Evelien Olivier-Wittenberg)

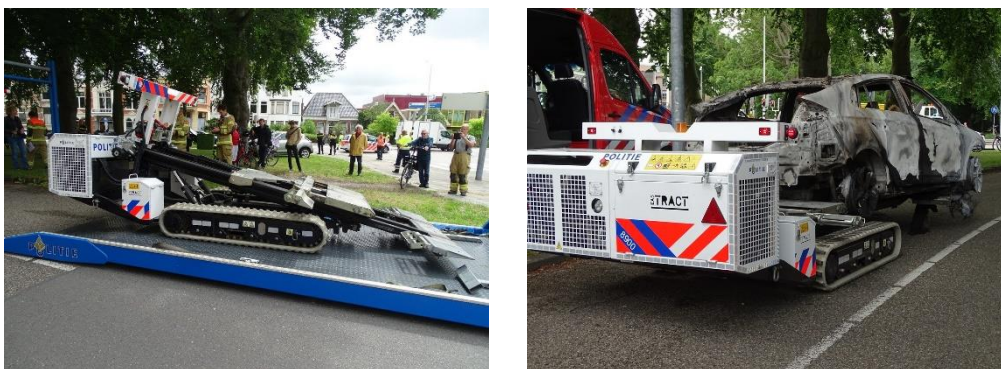
Omdat de AGS een verhoogde temperatuur mat ter hoogte van het accupakket van de Hyundai Ioniq, was men bang voor een herontsteking en wilde de auto uit de parkeergarage hebben. Het plafond van de parkeergarage was zo laag dat de Hyundai niet op een bergingsauto kon worden getrokken. Daarom is in overleg met de politie besloten om de auto met behulp van een robot van de politie naar buiten te slepen. Deze transportrobot wordt in het reguliere politiewerk gebruikt om bijvoorbeeld auto's met explosieven weg te takelen. Met behulp van deze politierobot is de Ioniq uit de garage gehaald. De robot van BRW AA heeft hierbij geassisteerd door de politierobot en zijn bedienaar bij te lichten.

**Afbeelding 6.2: de transportrobot van de politie. Foto's: Hans Peter Olivier en Evelien Olivier-Wittenberg**

Alle drie de robots worden radiografisch bestuurd. In de parkeergarage is slechts beperkt ontvangst, wat tot gevolg had dat de bedienaars ook mee de garage in moesten om de robots succesvol te kunnen sturen. De bedieners van de robots van de BRW AA en BRW HGL hebben om die reden ademlucht gedragen. De bedienaar van de politierobot was pas in de parkeergarage aanwezig toen de rook was verdreven.

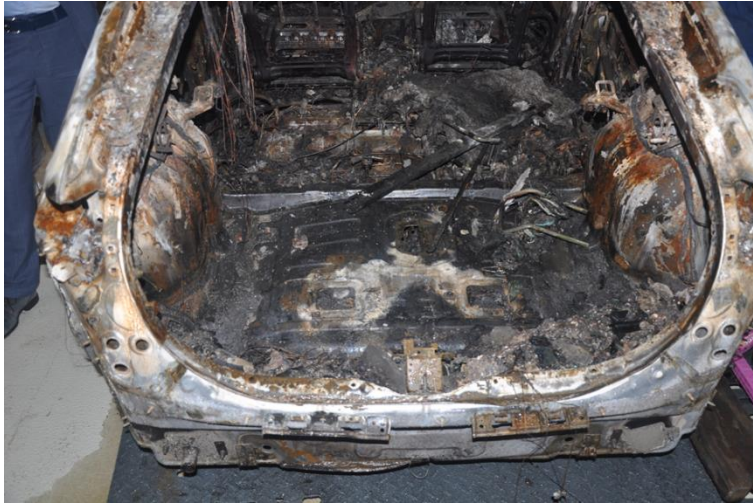
Afbeelding B4.8 Achterbak en passagiersgedeelte van het voertuig

Direct na arriveren van het voertuig bij de onderzoekscentrum van Hyundai was duidelijk dat het uitlezen van het accupakket niet meer mogelijk was. De aansluiting op het accupakket en het accupakket zelf waren volledig verbrand. Door specialisten van Hyundai Nederland is het accupakket gedemonteerd.

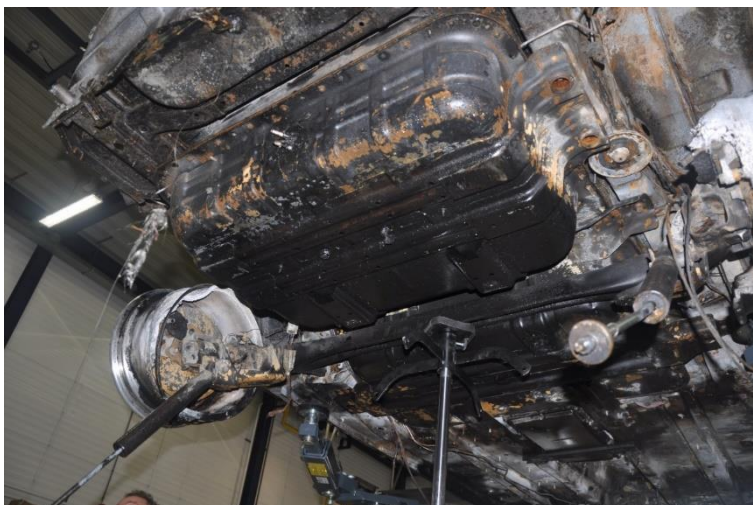
Afbeelding B4.10 Gedeelte van het accupakket onder de achterbak

Het accupakket is niet overal even hoog. Het gedeelte dat onder de achterbak van het voertuig is gepositioneerd, is hoger dan het gedeelte dat onder de passagiersstoelen ligt. Aan de onderzijde van het accupakket zijn geen bijzonderheden geconstateerd.
